Grondwatermonitoring 2019 benzeen verontreiniging

Aagtenpark te Beverwijk

projectnummer 0442288.100
definitief revisie 1.1
25 april 2019

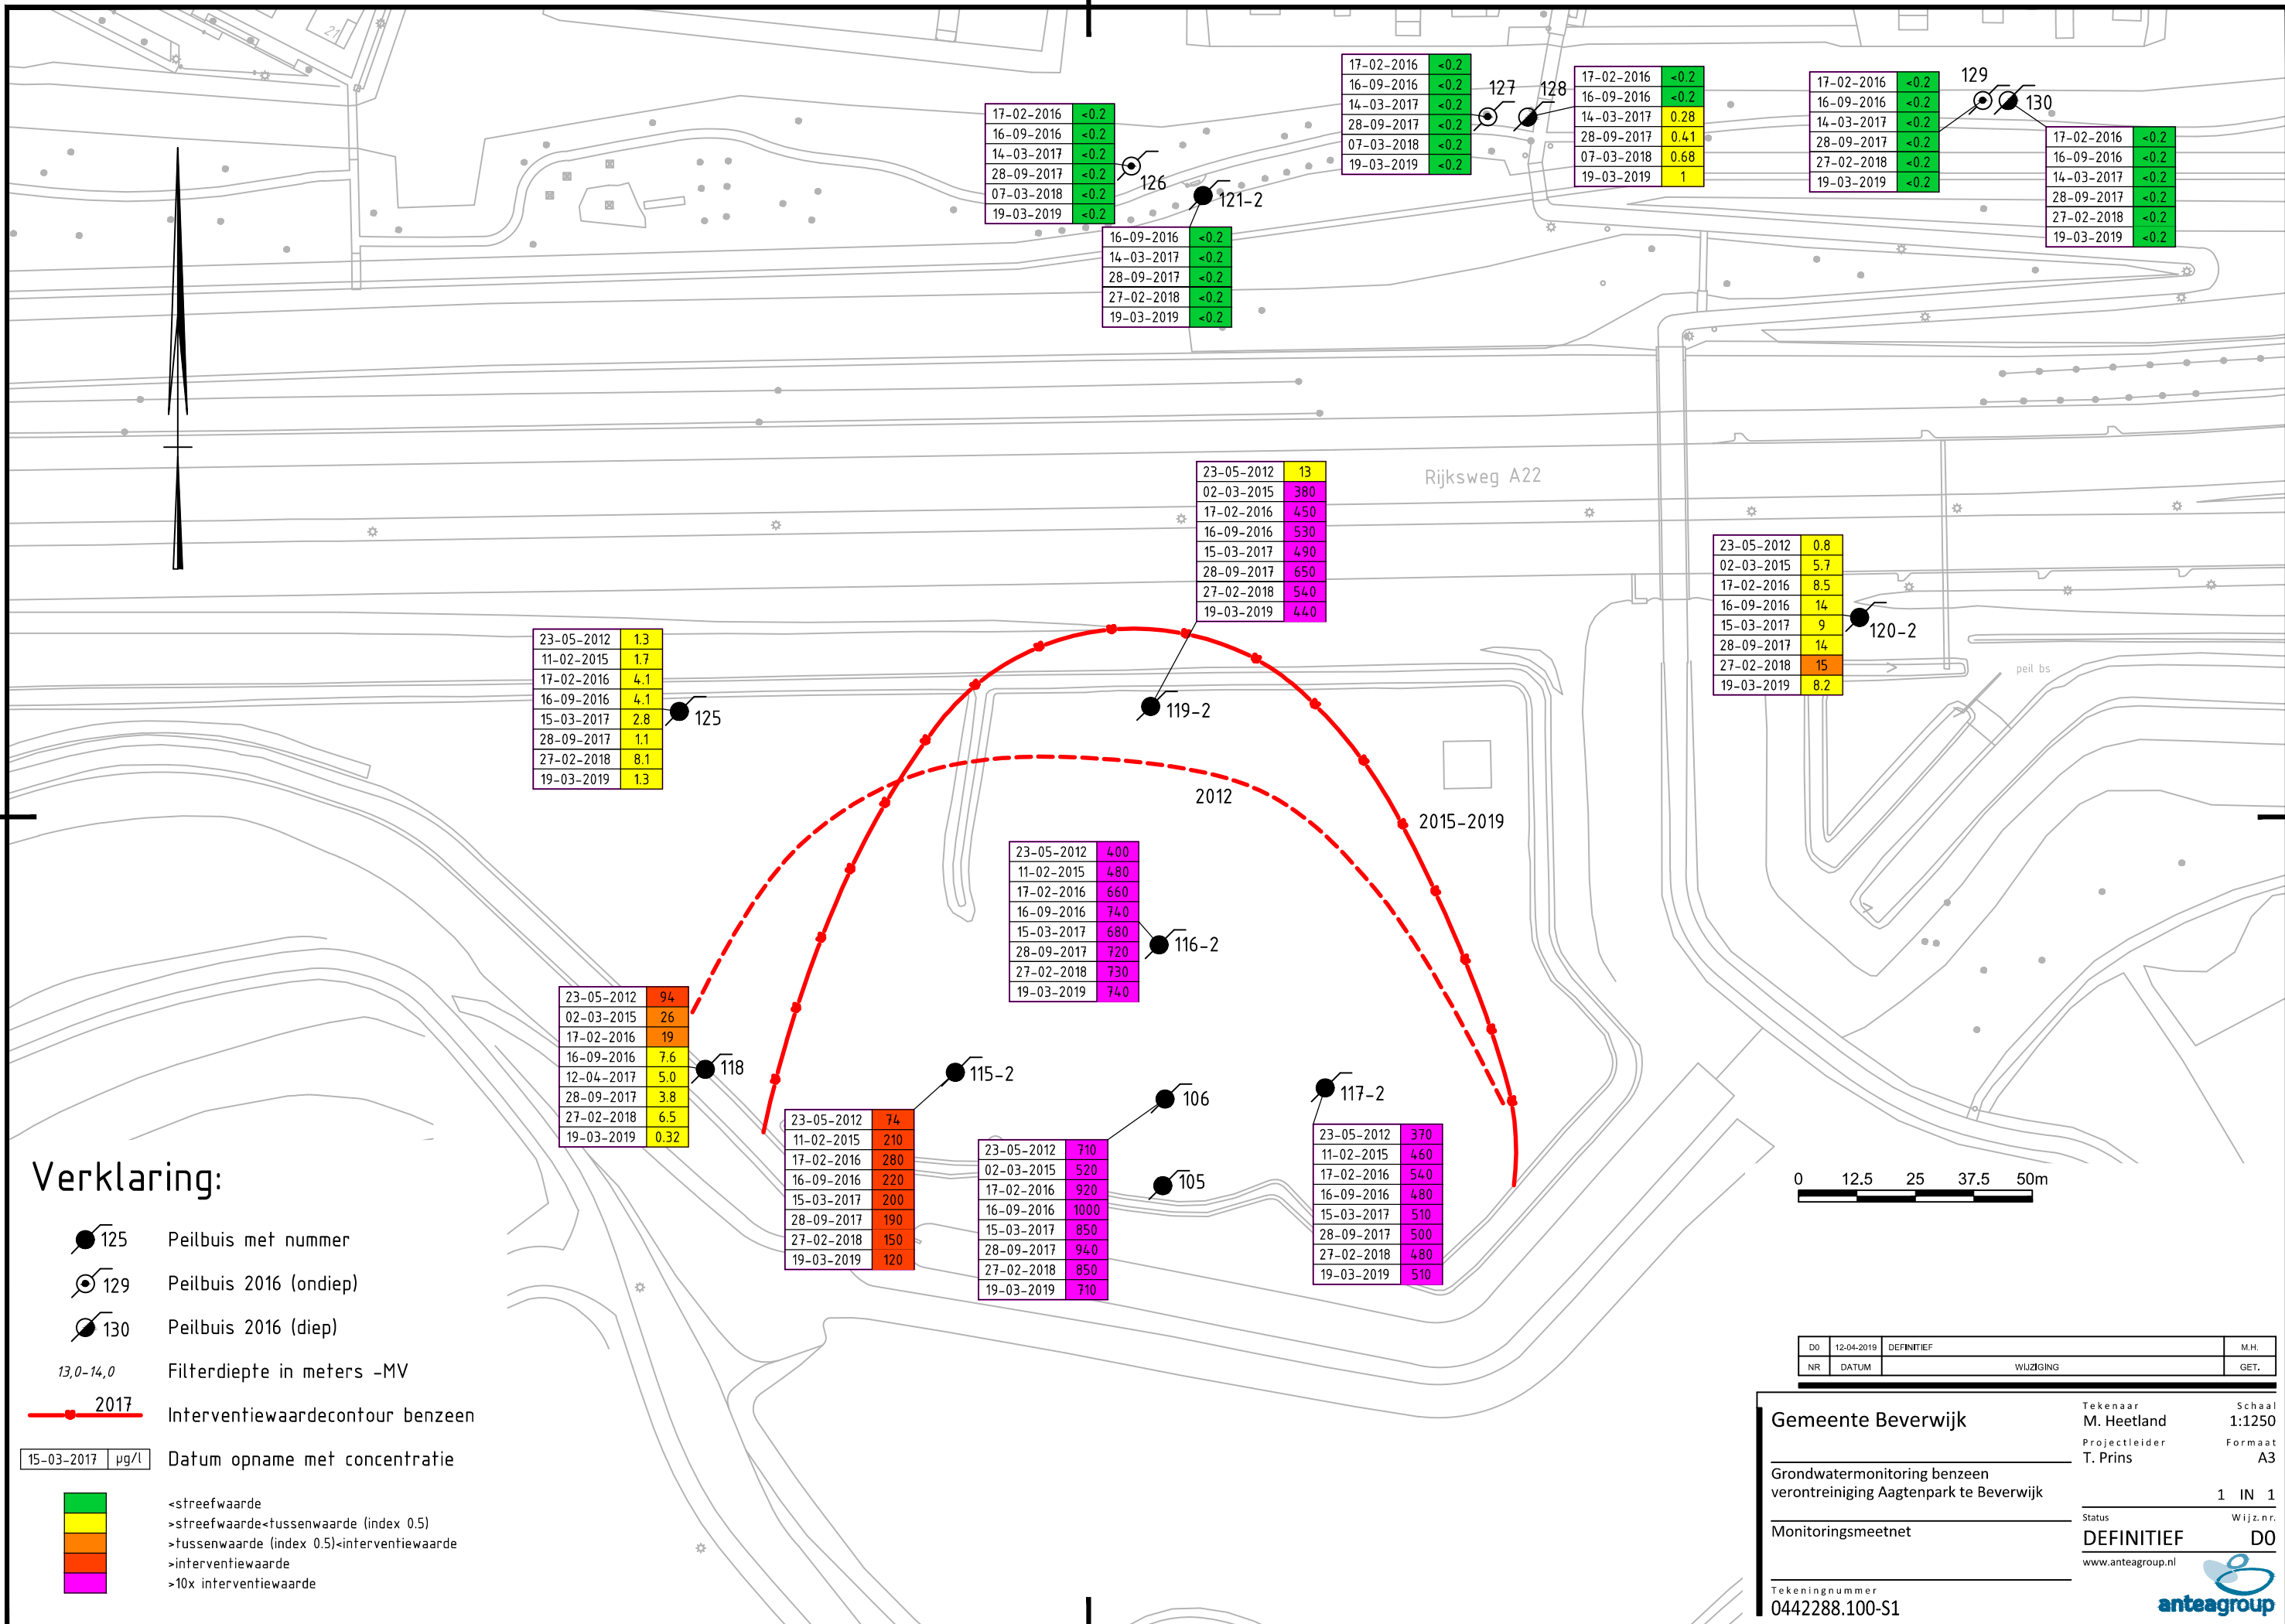
Tekeningnummer: 0442288.100-S1

De monitoringsronde van 2018 is uitgevoerd conform het schema in tabel 2.1. De locaties van de peilbuizen zijn weergegeven op de tekening 0442288.100-S1.

- Peilbuis met nummer
- Peilbuis 2016 (ondiep)
- Peilbuis 2016 (diep)
- $13,0-14,0$ Filterdiepte in meters -MV
- 2017 Interventiewaardecontour beenzen
- | | |
